# EL GIS Y LAS COMPAÑÍAS GESTORAS DE AGUA

# AGENTES Y FLUJO DE INFORMACIÓN EN UNA AVERÍA

# ESPECIFICACIÓN FUNCIONAL

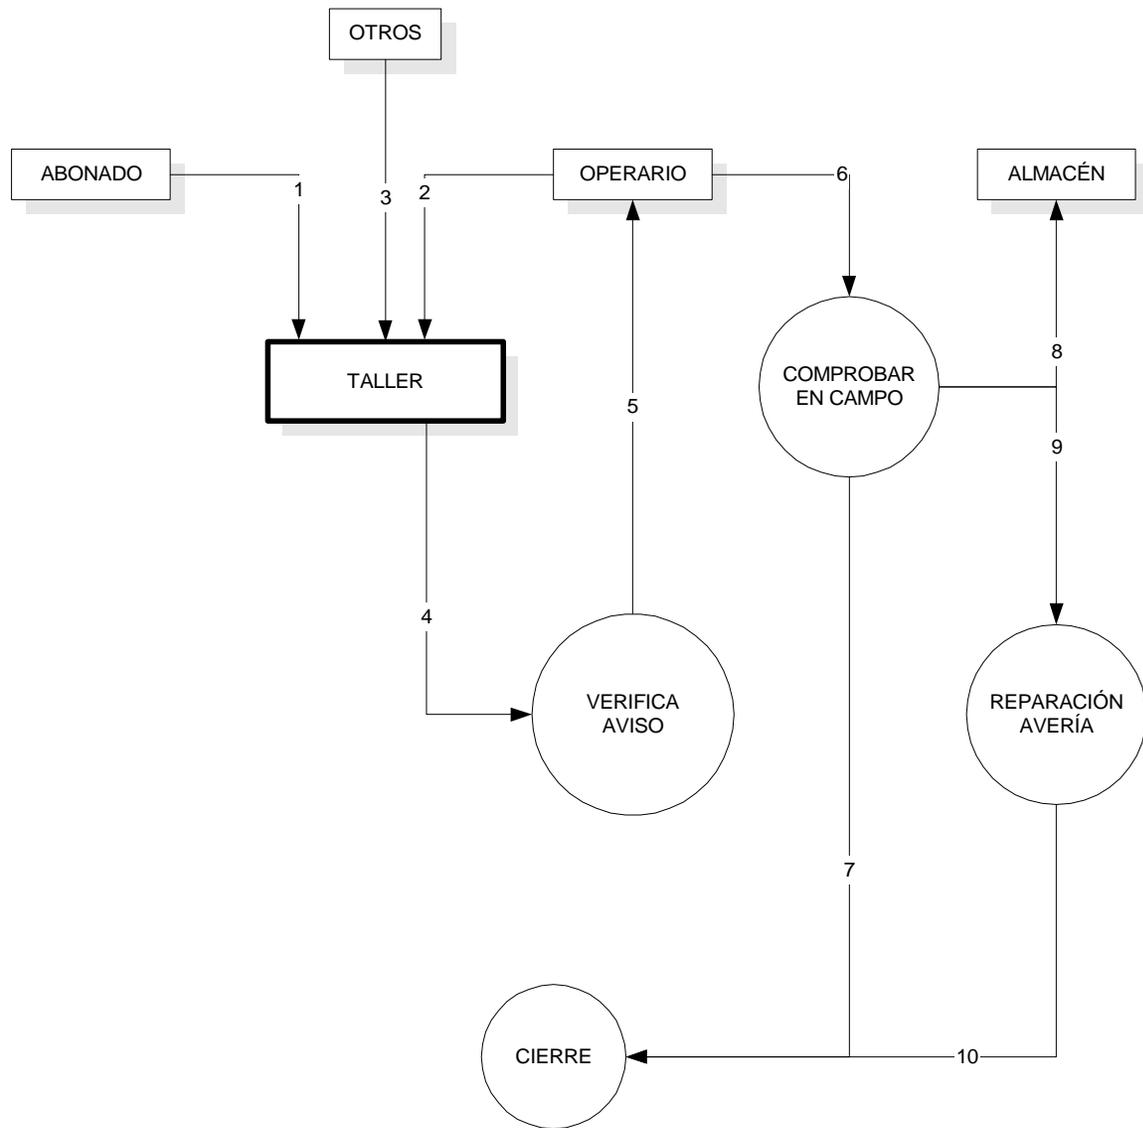
LA VIDA DE UNA AVERÍA EN LA ACTUALIDAD

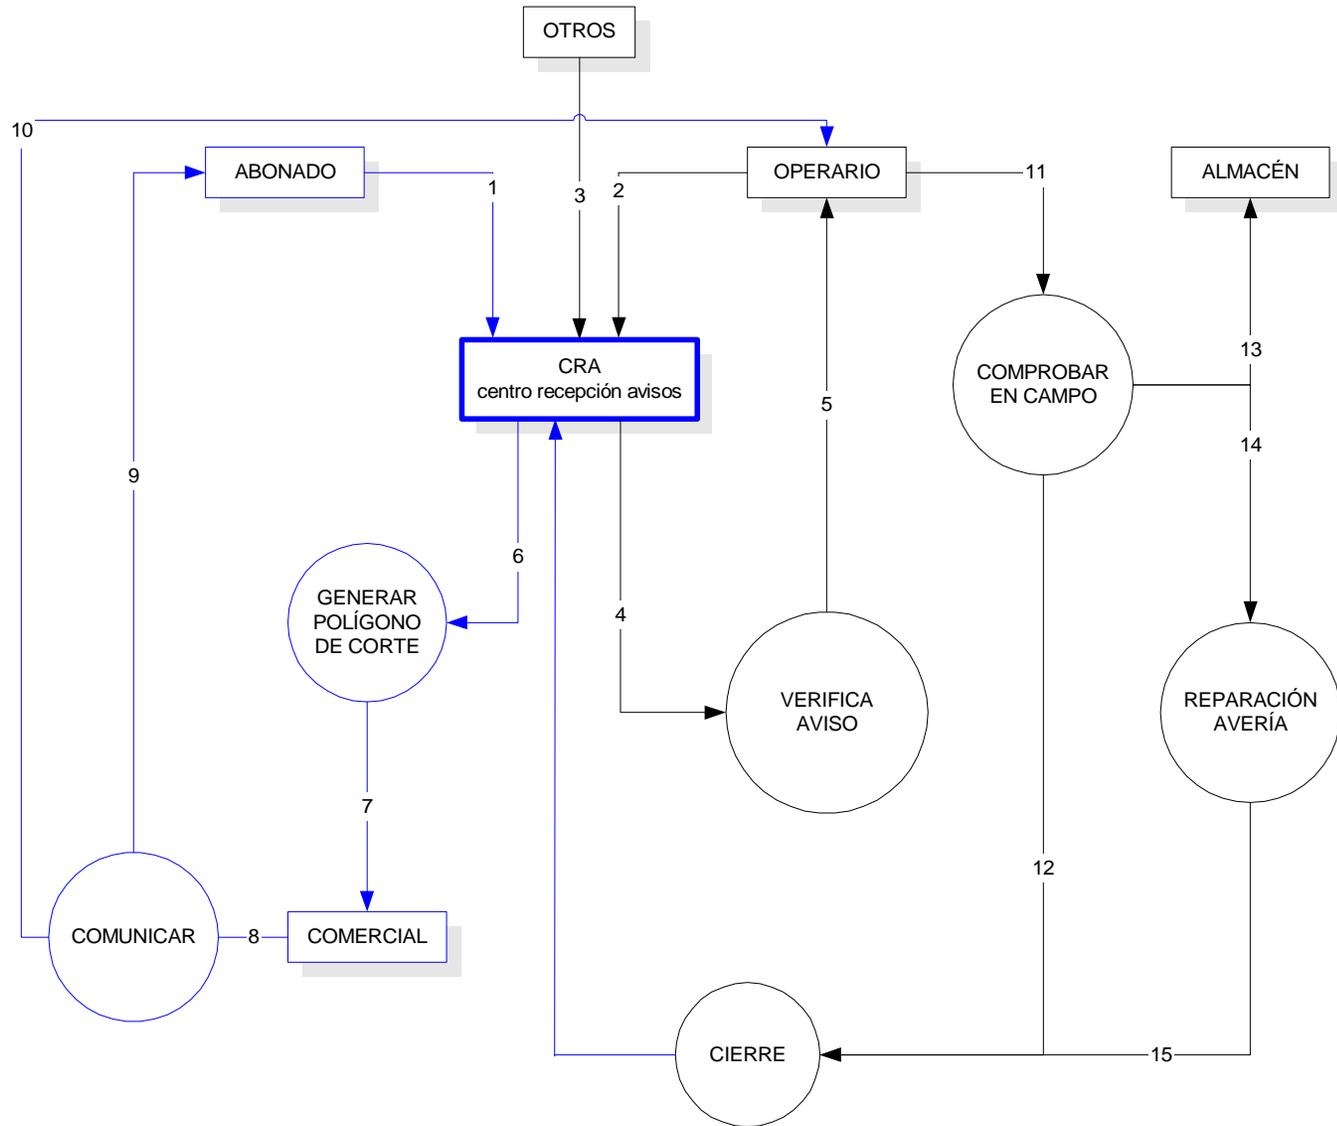
# APORTACIÓN DEL SIG

COMO ADAPTARSE A LA REALIDAD Y OPTIMIZAR EL PROCESO

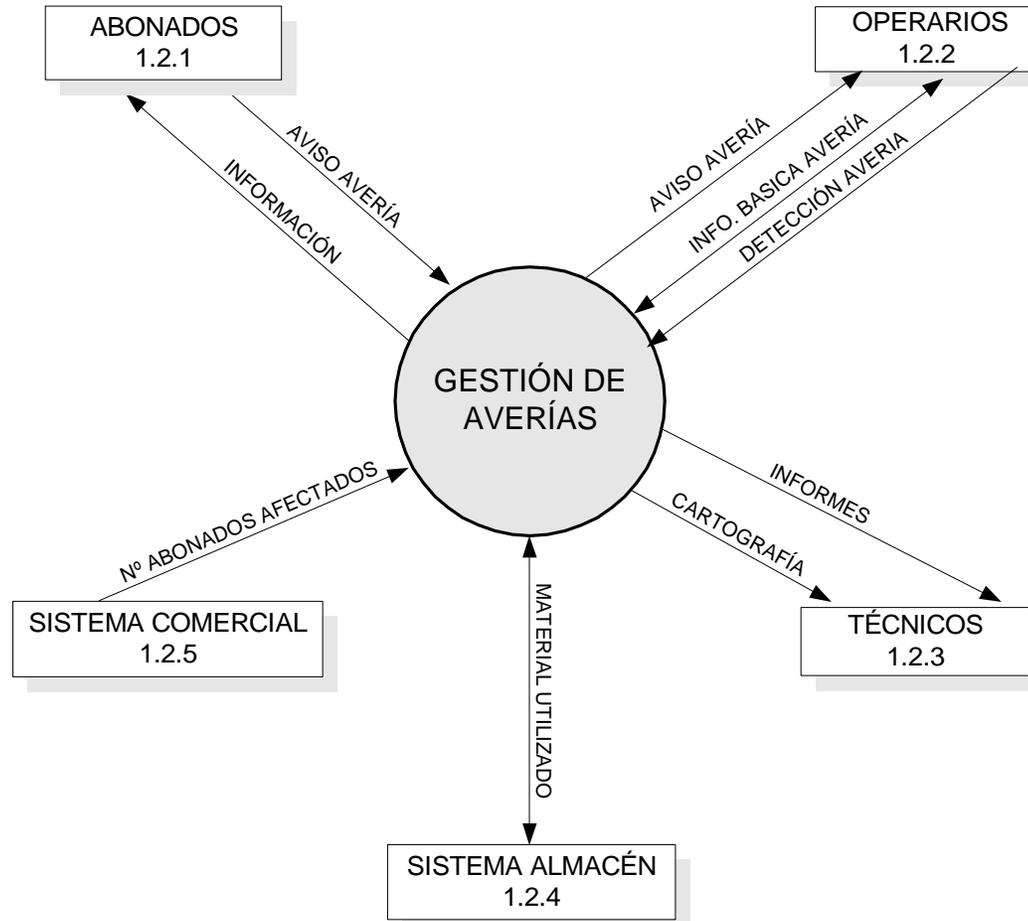
# SISTEMAS CONTEXTUALES

## EL SIG Y SUS RELACIONES CON EL EXTERIOR

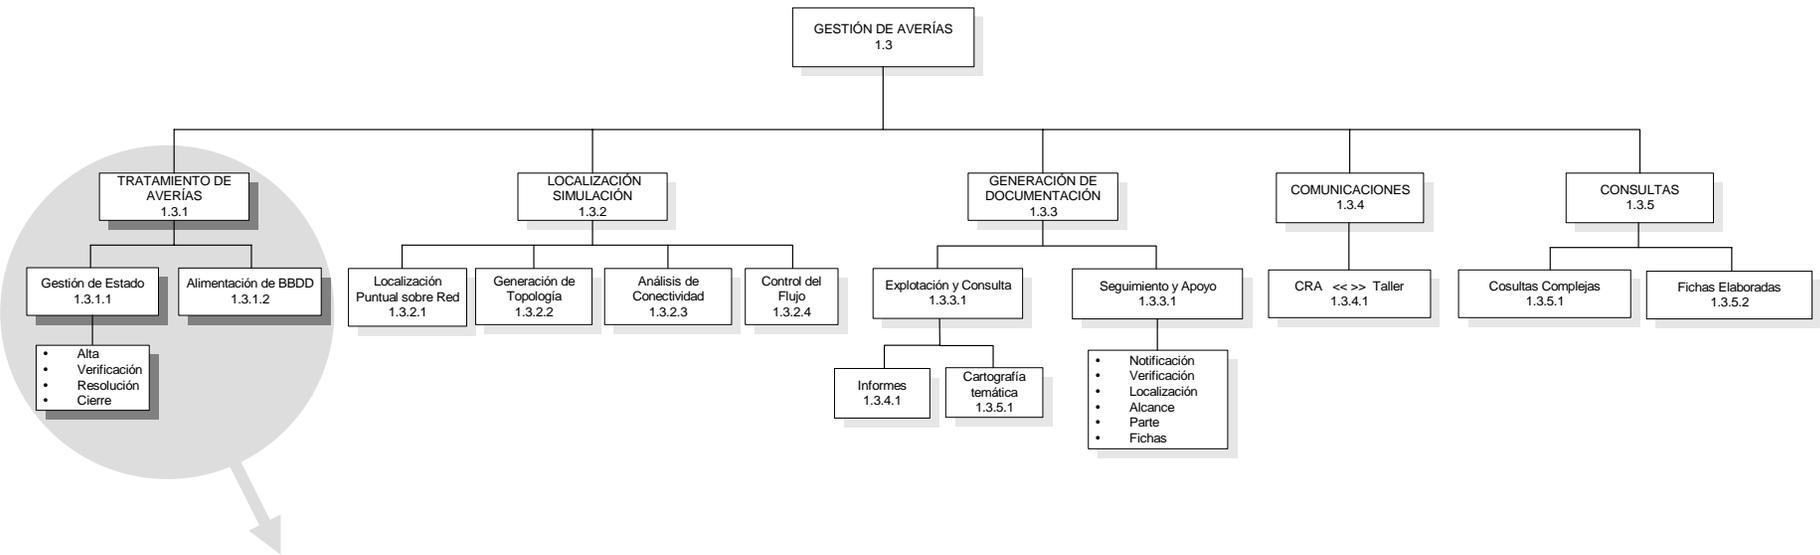
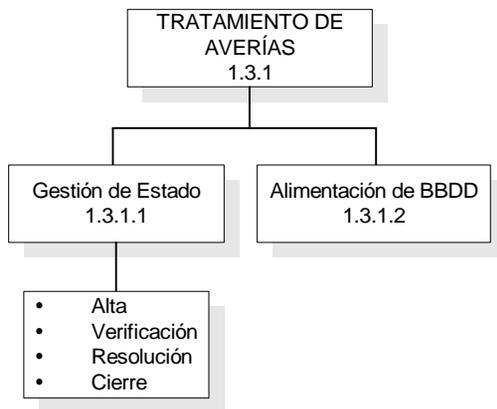
## TRATAMIENTO DE AVERÍAS

### • CONOCIMIENTO A TIEMPO REAL DEL ESTADO OPERATIVO DE LA AVERÍA

### • ALIMENTACIÓN DE UNA BASE DE DATOS

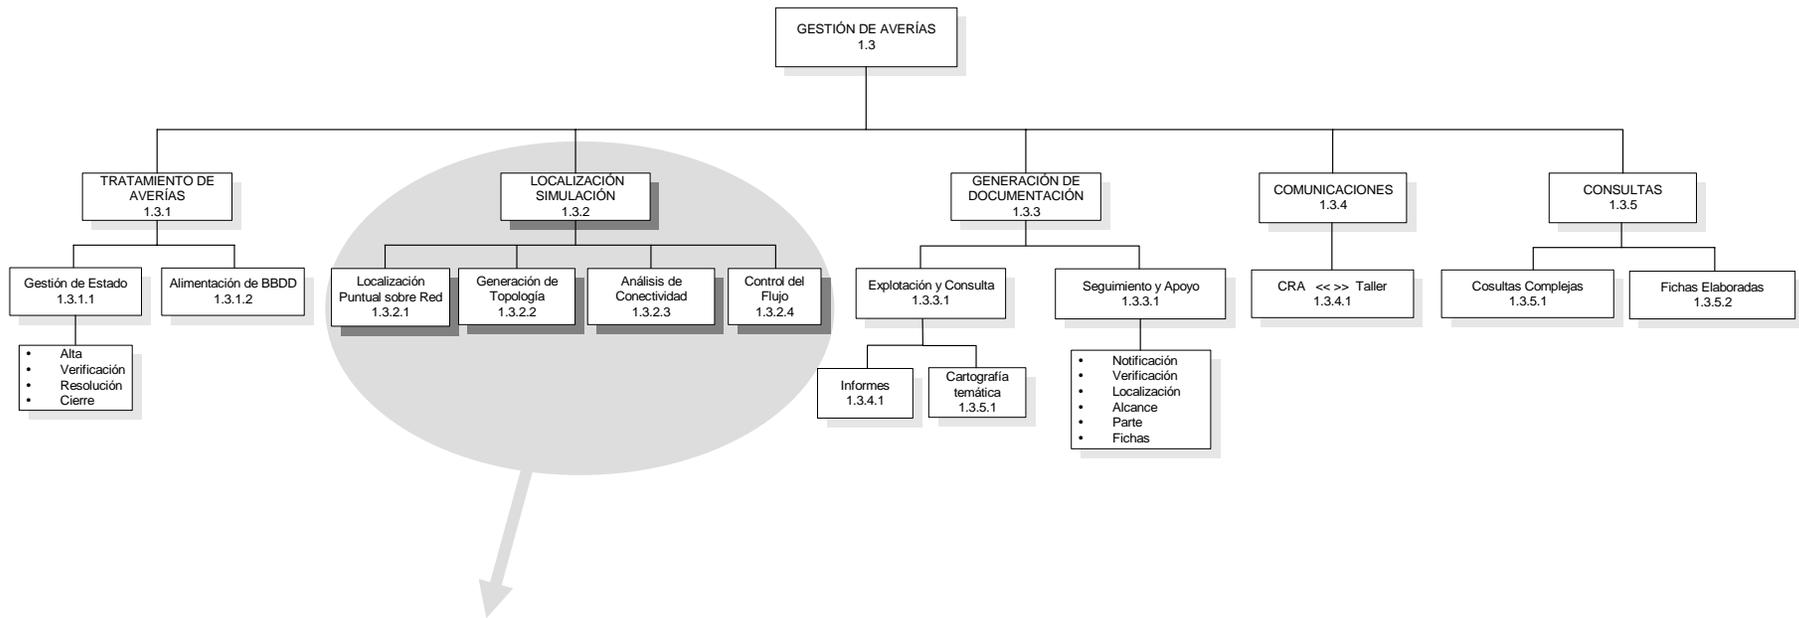
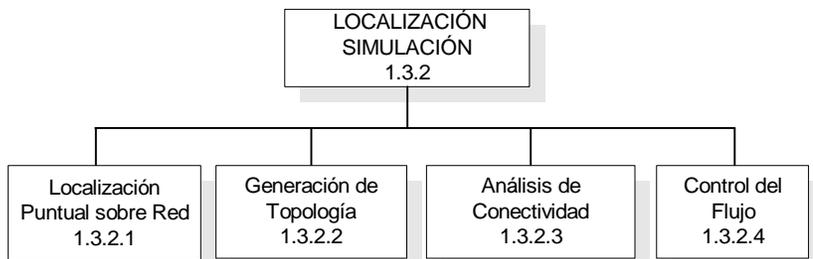
## LOCALIZACIÓN - SIMULACIÓN

### • LOCALIZACIÓN INMEDIATA DE LA AVERÍA

- CONOCIMIENTO DE TRAMOS AFECTADOS
- OBTENCIÓN DE SUS CARACTERÍSTICAS TÉCNICAS

### • SIMULACIÓN DE CORTES DE ABASTECIMIENTO

- CONOCIMIENTO DE ABONADOS AFECTADOS
- EVALUACIÓN DE MAGNITUD DE AVERÍA
- ESTUDIO DE ALTERNATIVAS ÓPTIMAS

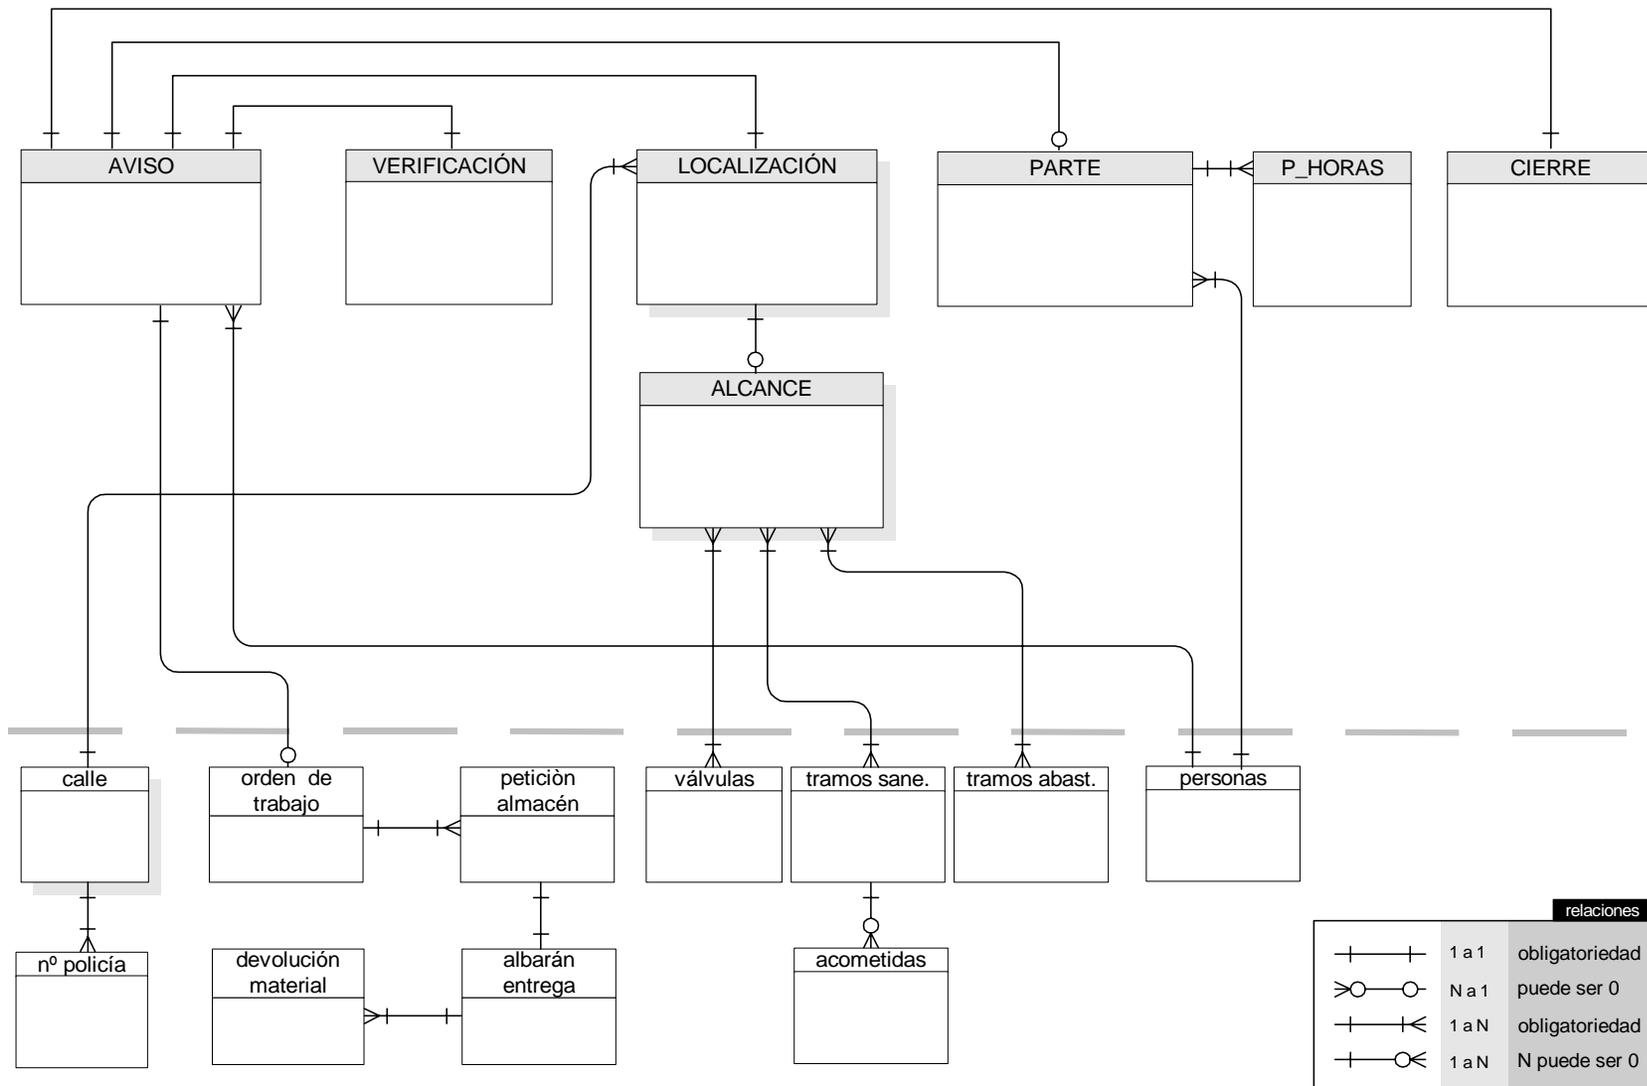
# MODELO ENTIDAD - RELACIÓN

LA MODELIZACIÓN DE LA REALIDAD

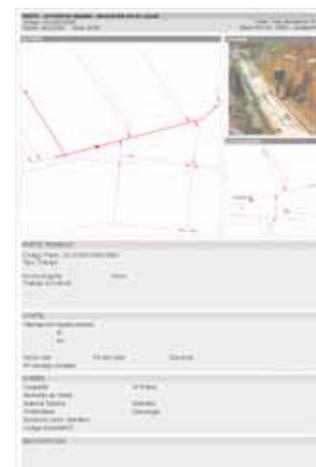
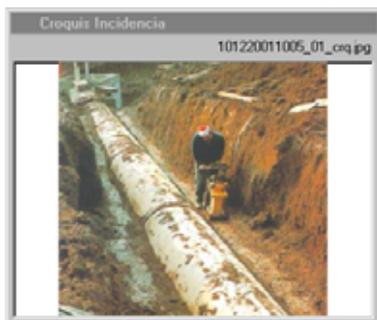
## DOCUMENTO PARTE DE TRABAJO

**Parte de Trabajo**

Rotura de "T" y tramo Polietileno provocada por retroexcavadora.

**Parte de Horas**

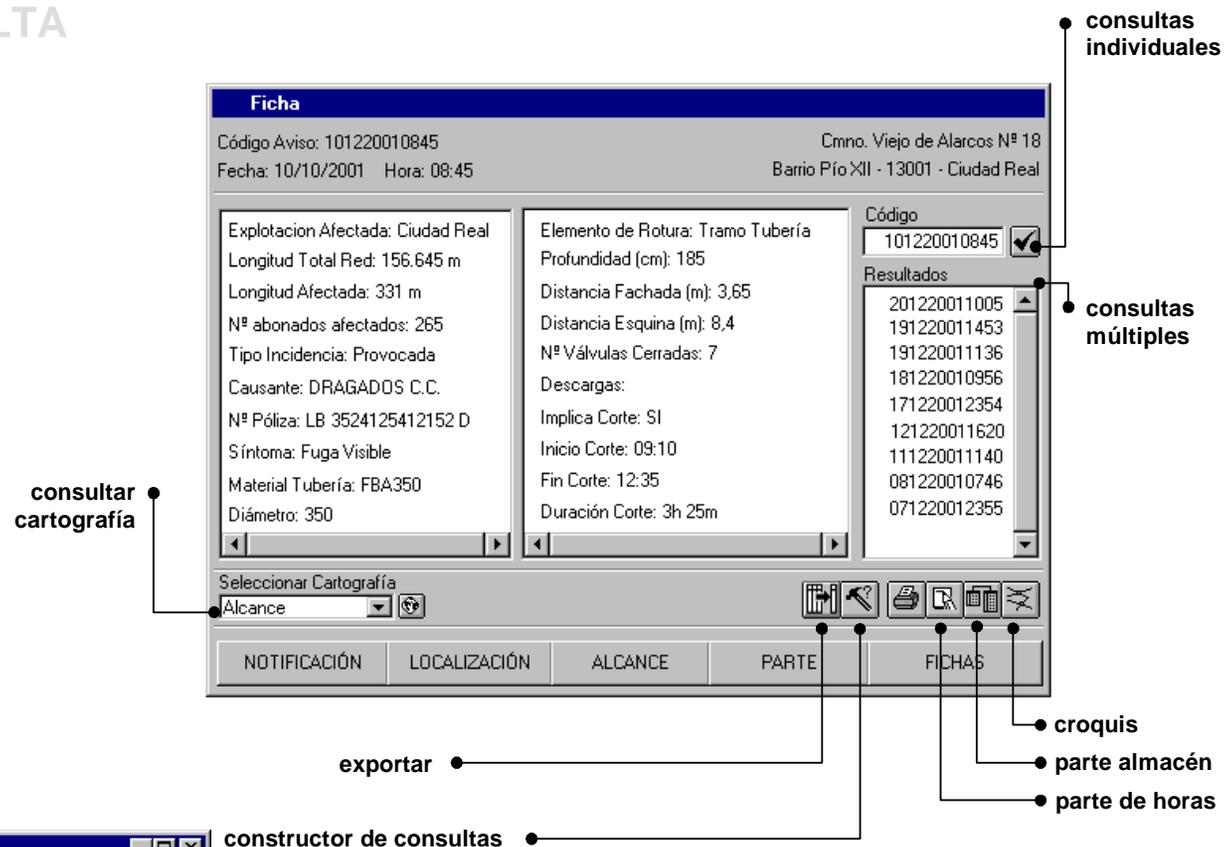
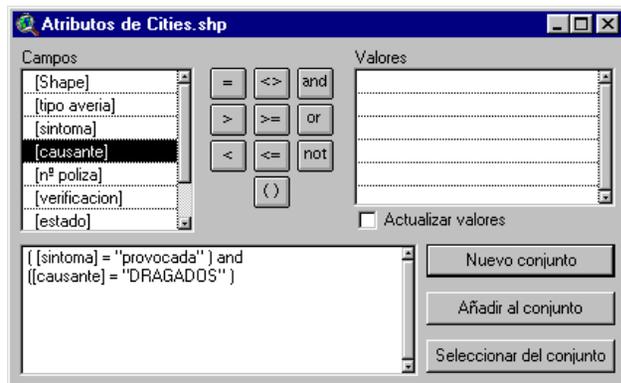
# INTERFAZ GRÁFICA

## FICHAS DE CONSULTA
